Analýza případů pumpáží leteckých motorů ve vazbě na vznik požáru u proudových vojenských letounů Československa a České republiky

Analysis of Air Accidents Associated with Surge and Fire of Turbo-Compressor Jet Engine in Jet Fighter Planes of Czechoslovakia and Czech Republic

Ing. Hana Buba

doc. Ing. Ondřej Zavila, Ph.D.

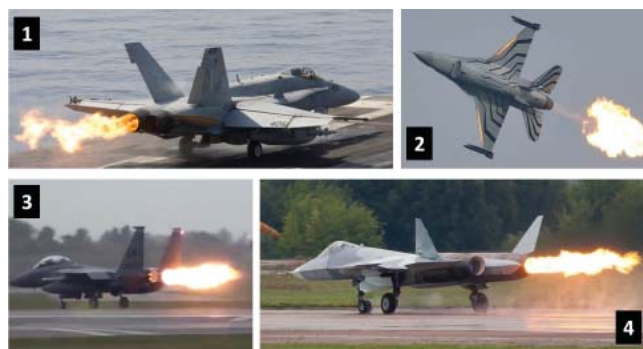
Pumpáž je obecný pojem pro nestabilní práci různých částí motoru v nevypočítaných režimech jeho funkce. Tento jev je spojen se změnou režimu proudění vzduchu v různých částech motoru nebo vstupního ústrojí motoru. Podstata pumpáže spočívá v nástupu periodických změn rychlostního a tlakového pole proudění vzduchu, které posléze ovlivňují termodynamické děje v různých částech proudového motoru. Tyto změny negativně ovlivňují výkon proudového motoru a mohou také způsobit jeho vysazení za letu. Typickým projevem bývá také vyšlehnutí plamene z výtokové trysky motoru letounu (viz obr. 4).

Obr. 4 Příklady pumpáží zahraničních vojenských bojových letounů: (1) F-18C (rok 2009), (2) F-16A (rok 2016), (3) F-15E (rok 2014), (4) Su-57 (rok 2011) [6]
